# **ESTRUTURA DE CONTENÇÃO PERIFÉRICA EXECUTADA COM A TECNOLOGIA DE CUTTER SOIL MIXING NO "PARQUE DE ESTACIONAMENTO DO LARGO DO AMBIENTE" EM LUANDA - ANGOLA**

## **SOLUTION OF EARTH RETAINING STRUCTURE USING CUTTER SOIL MIXING TECHNOLOGY AT THE "LARGO DO AMBIENTE UNDERGROUND PARKING" IN LUANDA - ANGOLA**

Peixoto, Artur; *Artur Peixoto, Consultores Geotecnia Lda, Braga, Portugal, artur.peixoto@apeotecnia.pt*  
Gomes, Pedro; *Artur Peixoto, Consultores Geotecnia Lda, Braga, Portugal, pedro.gomes@apeotecnia.pt*  
Baptista, Marco; *A400, Projetistas Consultores Engenharia Lda, Porto, Portugal, marco.baptista@a400.pt*

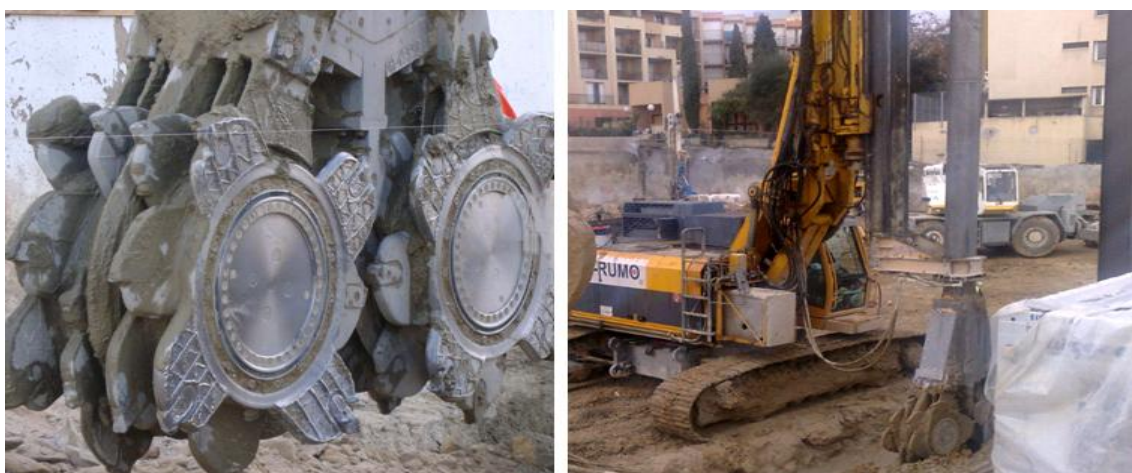
Figura 2 – Pormenor da ferramenta de corte (à esquerda) e aspeto geral do equipamento de execução dos painéis CSM (à direita)

A tecnologia de CSM deriva da tecnologia de Deep Soil Mixing e tem por base a mistura do solo *in situ* com agentes estabilizadores (geralmente calda de cimento), formando paredes contínuas constituídas por painéis de solo tratado de melhoradas características de resistência e de deformabilidade, recorrendo para tal a uma hidrofresa. Os painéis de CSM são realizados por ação mecânica de rodas de corte que giram em torno de eixos horizontais (Figura 2), promovendo a desagregação do solo e a sua mistura com os ligantes adicionados simultaneamente (Fiorotto et al., 2005; Matos Fernandes et al., 2010).

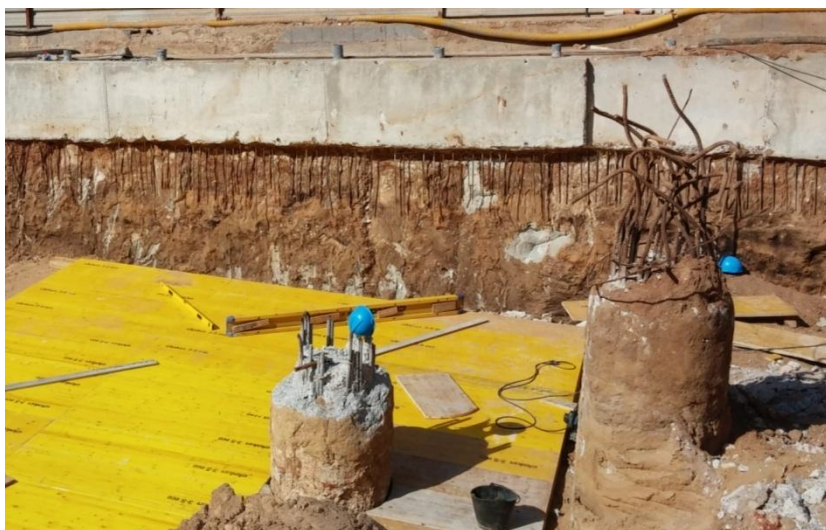
Para garantir a solidarização dos painéis de CSM e dos respetivos perfis metálicos verticais foi executada uma viga de coroamento antes do início dos trabalhos de escavação. Na Figura 9 é possível observar a viga de coroamento e estacas executadas nesta fase dos trabalhos.

Figura 9 – Fotografia do início da execução da laje de cobertura

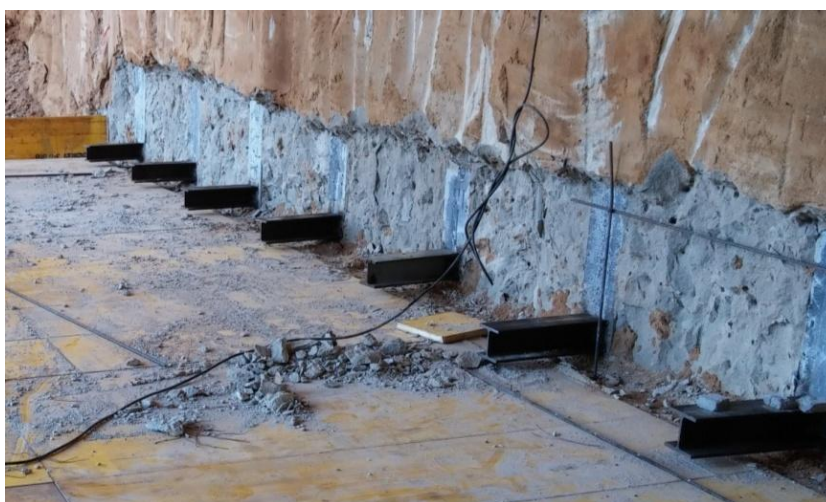
Após a execução da viga de coroamento, procedeu-se à escavação até 0,5 m abaixo da cota prevista para o 1º nível de travamento (laje da cobertura). Após a execução do 1º nível de escavação foram soldados aos perfis verticais IPE da estrutura de contenção os perfis metálicos HEA horizontais que viriam a garantir posteriormente a ligação entre a estrutura de contenção e as bandas de laje (Figura 10).

Figura 10 – Fotografia dos perfis HEA de ligação da laje à parede CSM

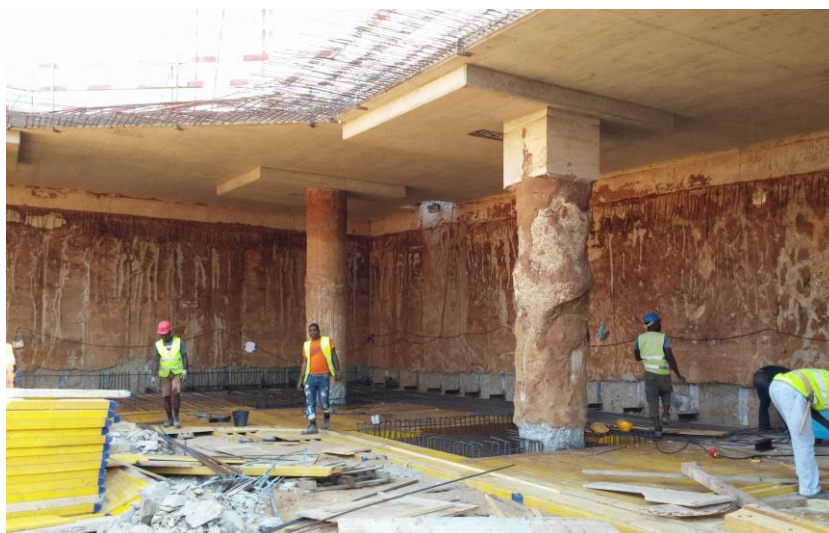
A fase seguinte consistiu na escavação até 0,5 m abaixo da cota prevista para o 2º nível de travamento. A figura seguinte mostra uma fotografia da obra durante esta fase.

Figura 11 – Fotografia da execução da segunda banda de laje

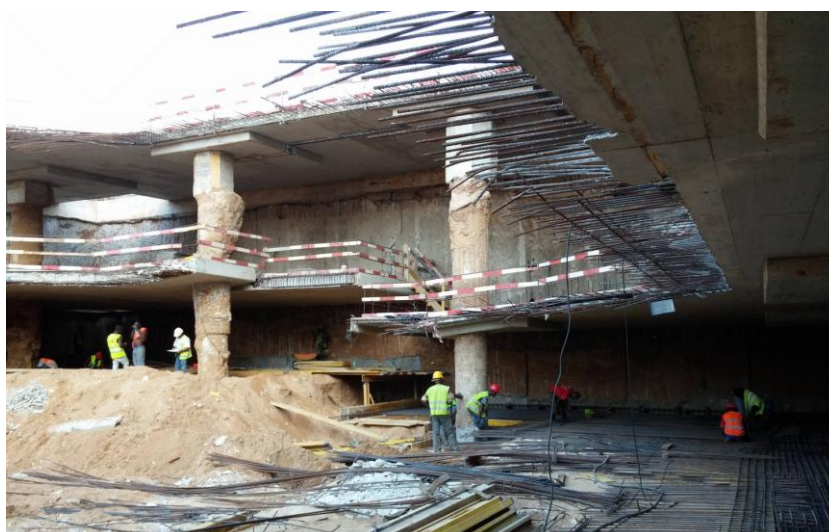
Figura 12 – Fotografia da execução da terceira banda de laje

Após a realização das bandas de laje do 2º nível de travamento, executou-se a escavação para o nível de laje seguinte, continuando o faseamento até ao fundo de escavação. É de salientar que os painéis de CSM foram executados até uma profundidade que permitiu minimizar a afluência de água ao recinto de escavação, o que facilitou todo o processo de escavação. Nas figuras seguintes são apresentadas fotografias da execução dos vários níveis de bandas de laje.

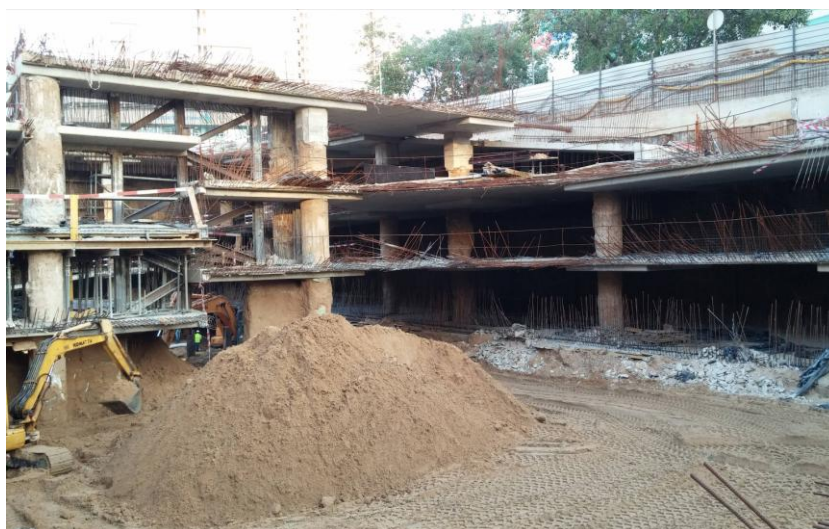
Figura 13 – Fotografia da execução da quarta banda de laje

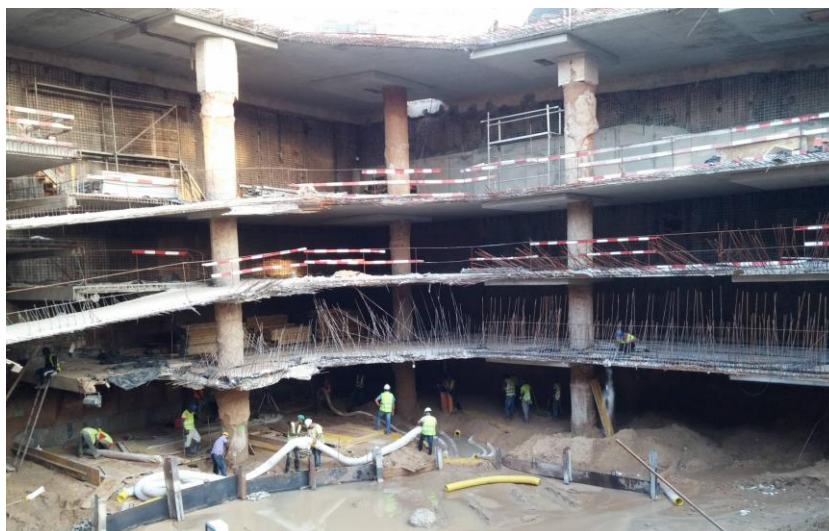
Figura 14 – Fotografia da execução da quinta e última banda de laje

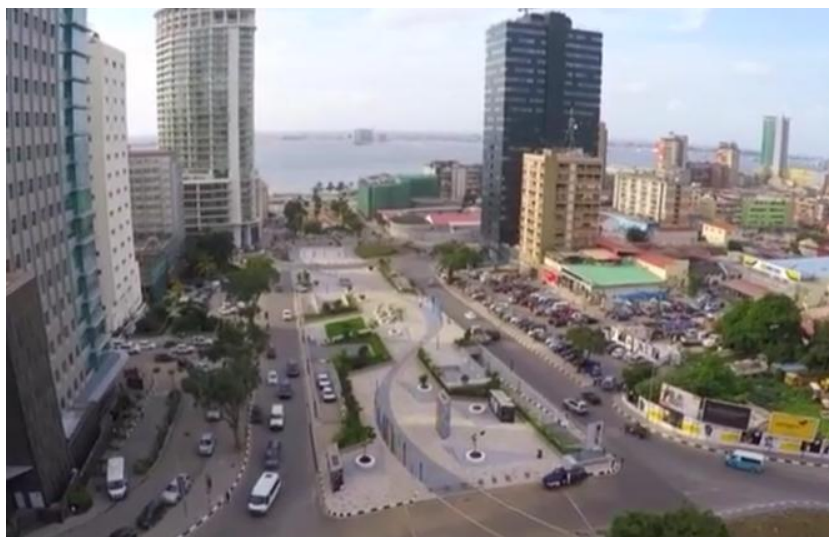
Uma vez atingida a profundidade máxima de escavação foi executada a laje de fundo e a estrutura definitiva interior do parque de estacionamento, tendo sido demolidas as estacas de apoio provisório. Na Figura 15 pode observar-se o aspeto geral na fase final da obra.

Figura 15 – Aspeto final da obra

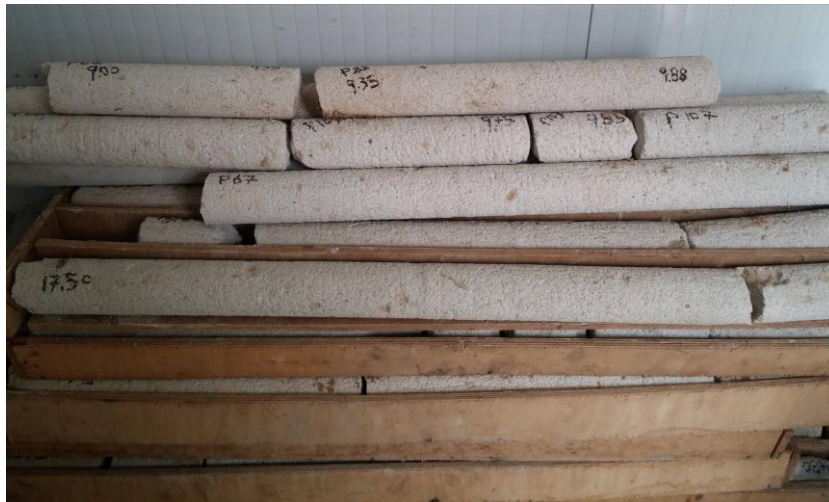
Figura 16 – Tarolos de painéis CSM

O controlo de qualidade na obra em estudo foi realizado a vários níveis. Numa primeira fase, durante a execução dos painéis de CSM, através do controlo dos parâmetros de execução efetuado em tempo real pelo manobrador do equipamento e numa segunda fase, através de ensaios laboratoriais de provetes recolhidos dos painéis da estrutura de contenção. Na Figura 16 apresentam-se tarolos extraídos dos painéis CSM por carotagem para ensaio. Paralelamente efetuou-se a observação da obra ao longo da execução da escavação, tendo-se realizado leituras dos aparelhos de monitorização instalados de acordo com o Plano de Observação e Instrumentação previsto.
