ESTRUTURA DE CONTENÇÃO PERIFÉRICA PARA O NOVO EDIFÍCIO “VILA FOZ HOTEL & SPA” NO PORTO – PORTUGAL

SOLUTION OF EARTH RETAINING STRUCTURE FOR THE NEW BUILDING “VILA FOZ HOTEL & SPA” AT OPORTO – PORTUGAL

Gomes, Pedro; *Artur Peixoto, Consultores Geotecnia, Lda, Braga, Portugal, pedro.gomes@apgeotecnia.pt*

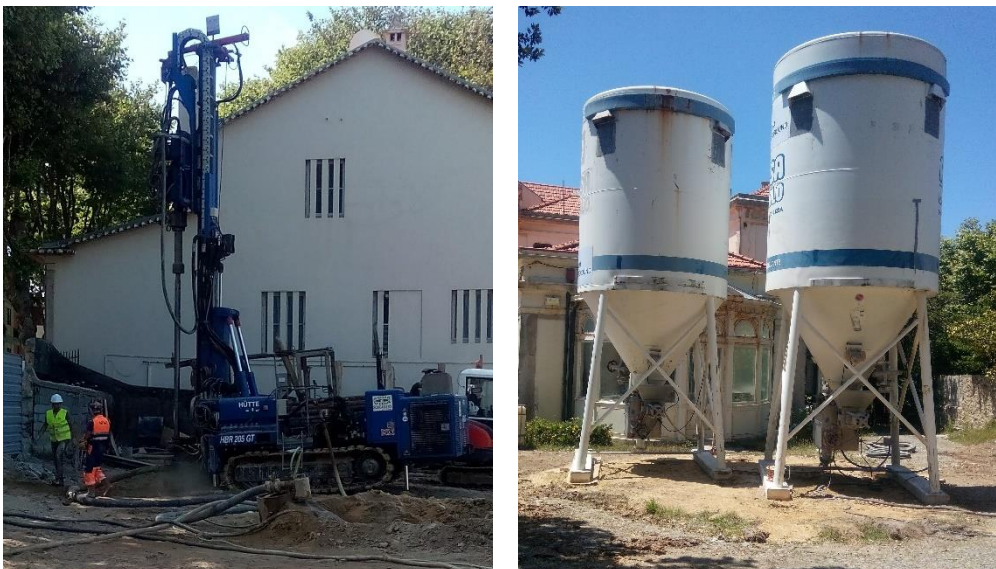
Figura 6 – Fotografias do equipamento utilizado na execução das microestacas (fotografias dos autores)

As microestacas foram executadas com equipamento de média dimensão, com perfuração à roto-percussão e com revestimento das paredes do furo na altura dos aterros. Após a perfuração foram colocados os perfis metálicos HEB 100 com o apoio de uma autogrua e a selagem foi realizada com microbetão a baixa pressão em toda a altura das microestacas.

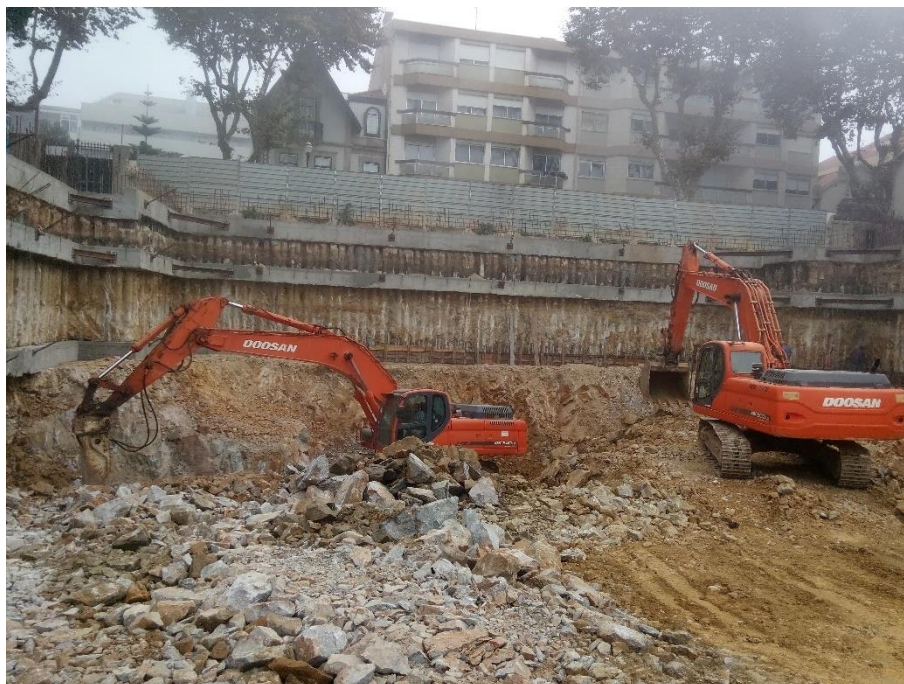
Figura 7 – Fotografia da obra antes da aplicação do terceiro nível de escoramento e pregagens (fotografia dos autores)

A fase seguinte consistiu na execução de uma pequena escavação para permitir a execução da viga de coroamento, a execução do primeiro nível de ancoragens e escoramento, e início da bombagem para rebaixamento do nível freático. Após a aplicação do pré-esforço das ancoragens, procedeu-se à escavação até cerca de 0,50 m abaixo da cota do segundo nível de suporte, seguindo-se a execução da viga de distribuição em betão armado e a execução do segundo nível de ancoragens e instalação do escoramento metálico. A escavação para execução do terceiro nível de escoramento foi realizada de forma análoga à descrita para o segundo nível. A Figura 7 mostra uma fotografia desta fase da obra, com a escavação do maciço gnáissico medianamente alterado a pouco alterado.

Durante esta fase de escavação optou-se por suprimir o nível inferior de pregagens e o tabuado em madeira, tendo em conta a qualidade do maciço rochoso e os resultados da instrumentação.

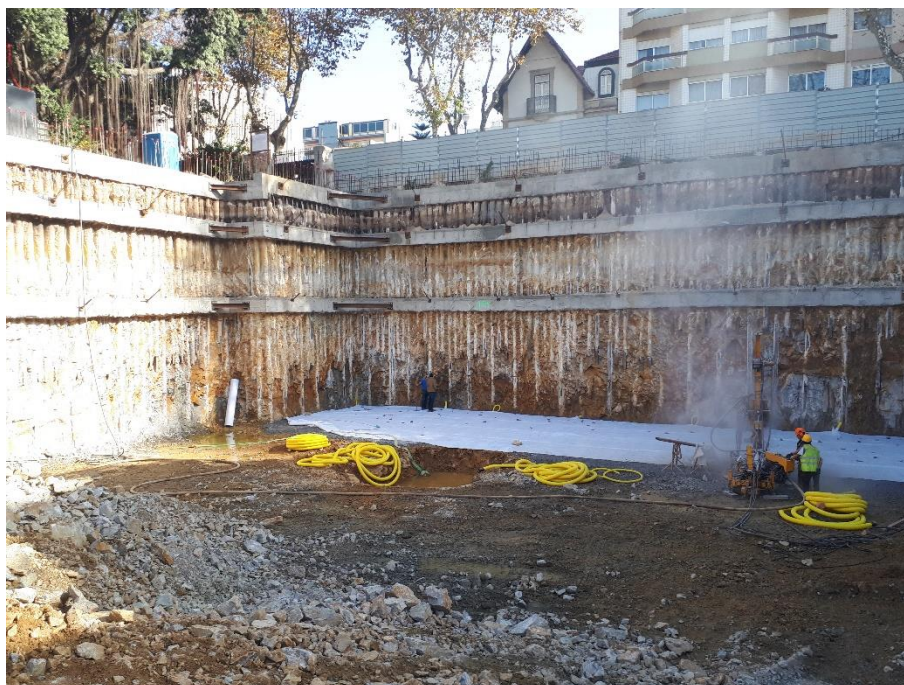
Figura 8 – Vista parcial da Obra no final da escavação

Após ser atingida a profundidade máxima de escavação, foram executadas ancoragens com barras roscadas para suporte das pressões hidrostáticas ascendentes em algumas zonas da laje onde a distância entre pilares é maior para reduzir os esforços na laje de fundo, como é visível na figura 8.

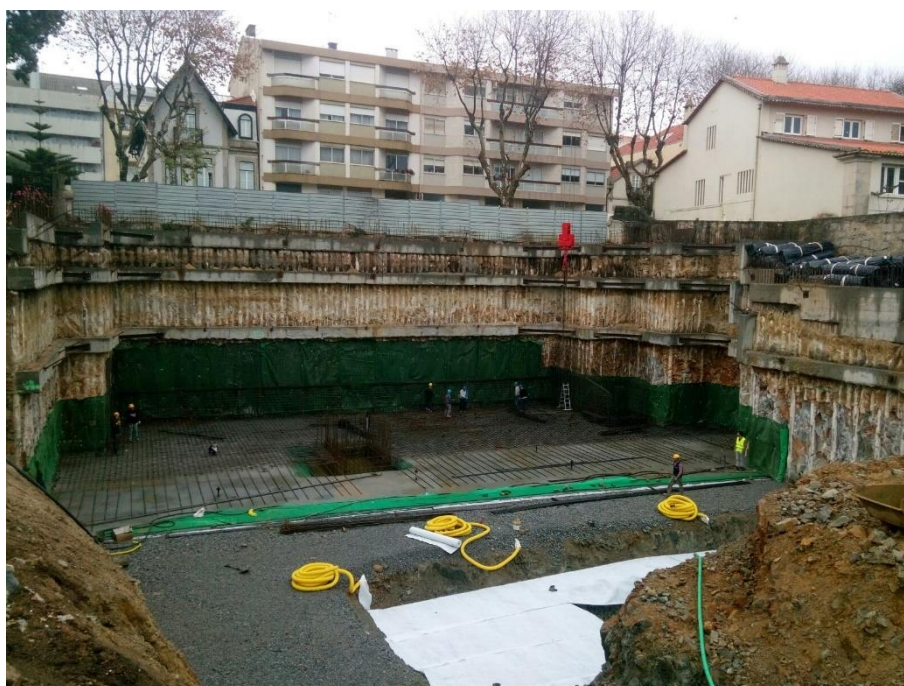
Figura 9 – Vista da Obra no início da construção da estrutura definitiva

Simultaneamente, iniciou-se a preparação a base, a colocação de drenos e impermeabilização da base, executada a laje de fundo e a subida de toda a estrutura do edifício em betão armado, com a colocação do sistema de impermeabilização entre a contenção periférica e os muros em betão definitivos, acompanhada do processo de desativação das pregagens, ancoragens e escoramento e demolição das vigas de distribuição, à medida que foram sendo executados sucessivos travamentos materializados pelas lajes da estrutura interior do edifício.
