# PARQUE DE ESTACIONAMENTO DO LARGO DO AMBIENTE EM LUANDA - ANGOLA

## 1 - Características gerais da obra

Tipo: Contenção CSM, escavação em top-down

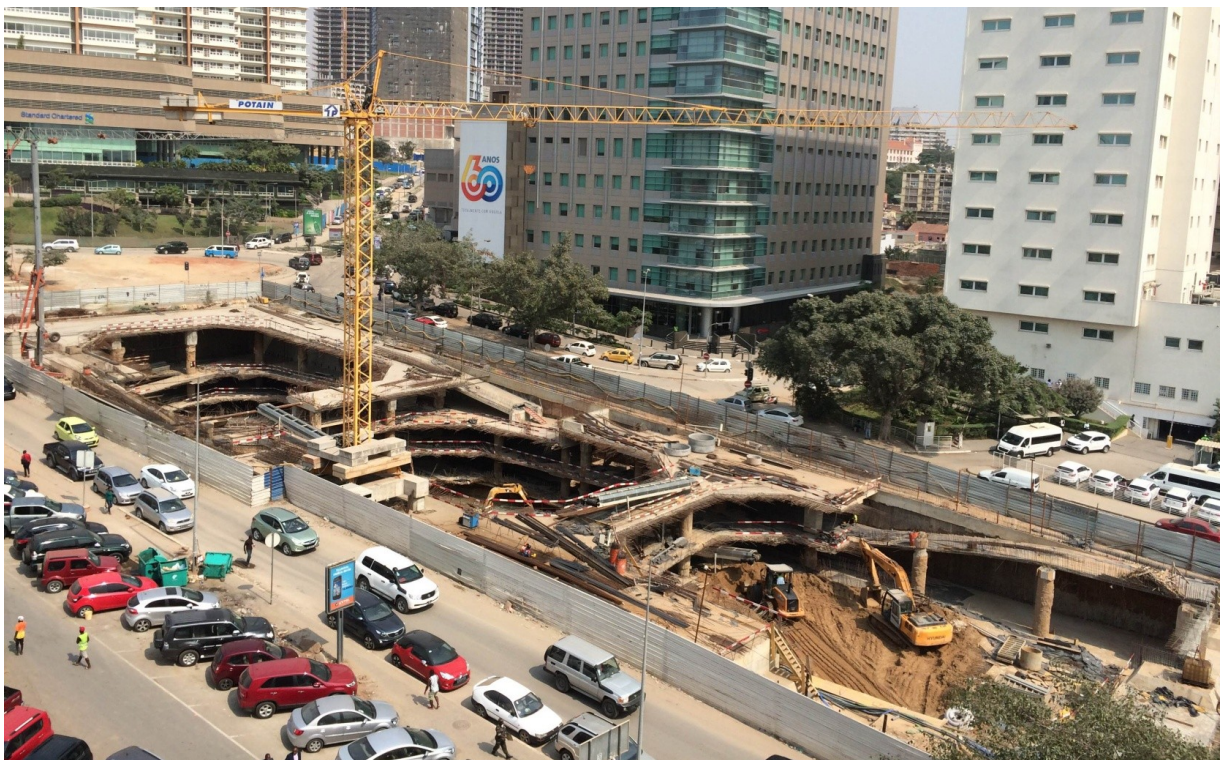
Figura 1 – Vista aérea da Obra

Pretendeu-se construir um parque de estacionamento subterrâneo na cidade de Luanda, em Angola. O parque de estacionamento desenvolve-se em pendente de dois a cinco pisos subterrâneos, correspondendo a uma altura máxima de escavação de 17 m. O recinto de escavação confronta diretamente com arruamentos existentes e dispõe uma geometria em planta aproximadamente retangular com uma área de aproximadamente 4.735 m<sup>2</sup>.

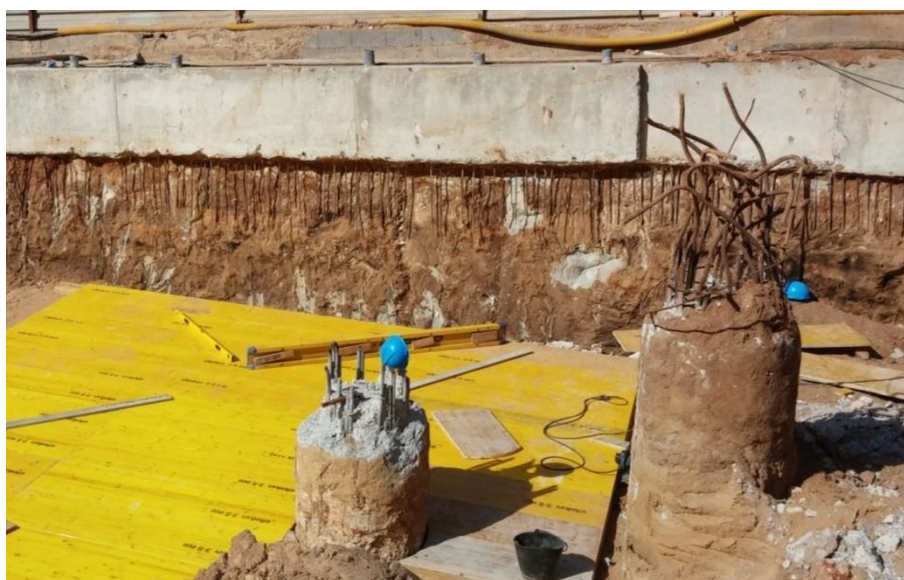
Figura 2 – Fotografia do início da execução da laje de cobertura

Para garantir a solidarização dos painéis de CSM e dos respetivos perfis metálicos verticais foi executada uma viga de coroamento antes do início dos trabalhos de escavação. Procedeu-se ao início da escavação e à execução das bandas de laje, de forma a obter quadros rígidos de travamento da estrutura de contenção e instalando-se os alvos topográficos previstos, continuando o faseamento até ao fundo de escavação. É de salientar que os painéis de CSM foram executados até uma profundidade que permitiu minimizar a afluência de água ao recinto de escavação, o que facilitou todo o processo de escavação. Uma vez atingida a profundidade máxima de escavação foi executada a laje de fundo e a estrutura definitiva interior do parque de estacionamento, tendo sido demolidas as estacas de apoio provisório.

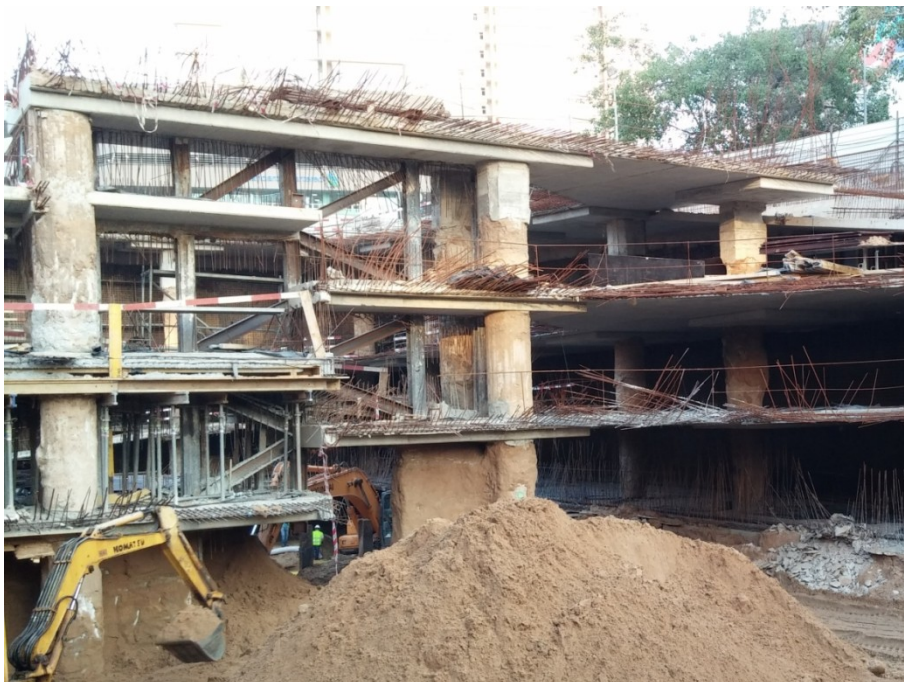
Figura 3 – Vista parcial da obra durante a fase de escavação

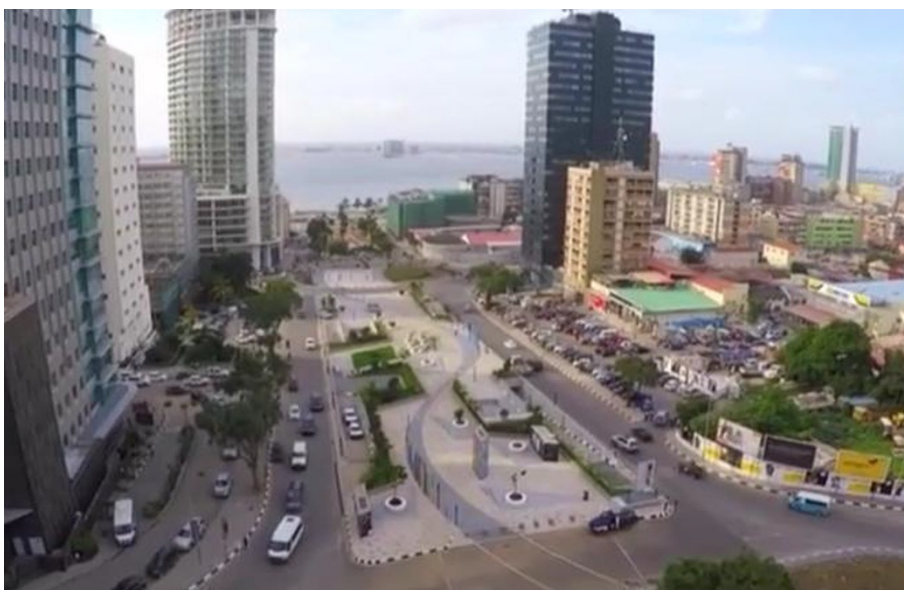
Figura 4 – Aspeto final da obra
