# PARQUE DE ESTACIONAMENTO DE LAGOS

## 1 - Características gerais da obra

Tipo: Contenção CSM ancorada

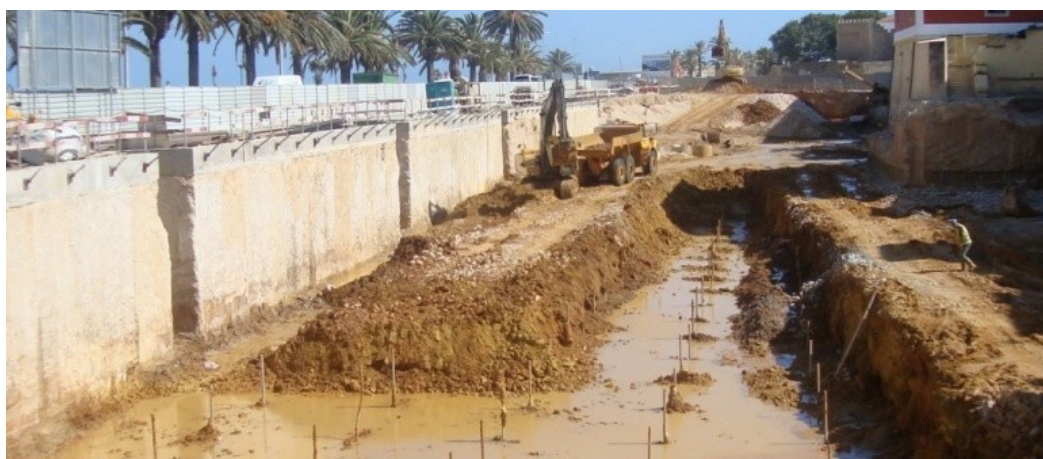
Figura 2 – Vista geral da escavação

Ao longo das várias fases de escavação, a função de impermeabilização da cortina foi garantida, verificando-se que a passagem de água do exterior para o interior da escavação através da parede de CSM foi totalmente impedida. Com o avanço da escavação verificou-se, como era esperado, a entrada de água pelo seu fundo através dos calcarenitos, o que foi controlado através da instalação do sistema provisório de drenagem. Executaram-se 14 poços de bombagem interligados por uma malha de drenos, distribuídos ao longo da área de escavação. A instalação dos poços foi efetuada gradualmente à medida que a escavação foi avançando, de acordo com o volume de água a extrair. Este sistema foi desativado em fase definitiva, uma vez que a estrutura contemplou uma laje de fundo estanque.

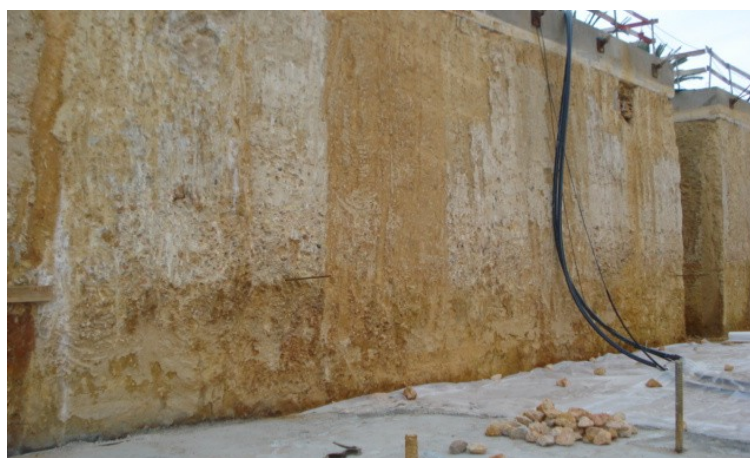
Figura 3 – Pormenor da face dos painéis CSM

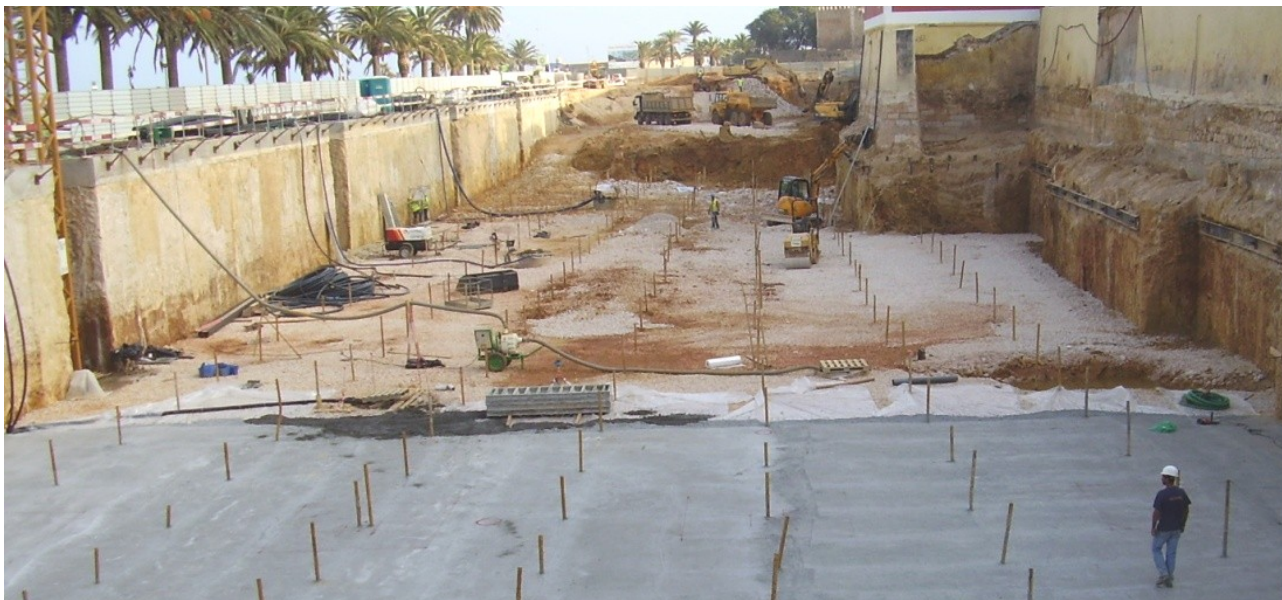
Figura 4 – Regularização do fundo de escavação e aplicação do betão de limpeza
