# PARQUE DE ESTACIONAMENTO "SAINT NICOLAS" EM CANNES - FRANÇA

## 1 - Características gerais da obra

Tipo: Contenção CSM em top-down

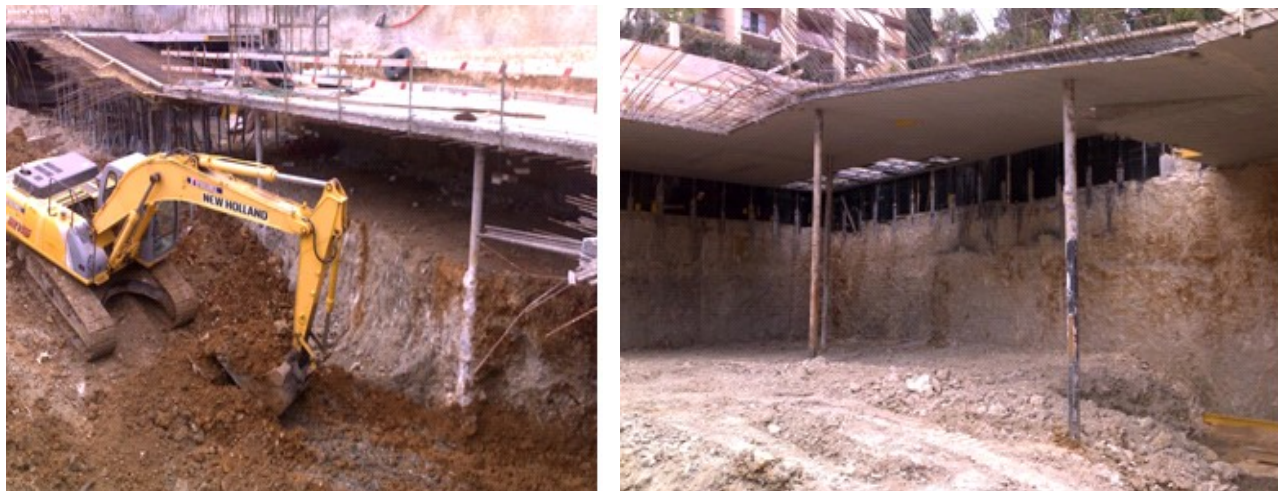
Figura 4 – Fotografias da obra durante a fase de escavação após a execução do 1º nível de travamento

Após a execução da viga de coroamento, procedeu-se à escavação até 0,5 m abaixo da cota prevista para o 1º nível de travamento ( piso 0). Procedeu-se em seguida à execução do 1º nível de bandas de laje, de forma a obter um quadro rígido de travamento da estrutura de contenção, instalando-se os alvos topográficos previstos. A fase seguinte consistiu na escavação até 0,5 m abaixo da cota prevista para o 2º nível de travamento (laje do piso -2). Após a realização das bandas de laje do 2º nível de travamento, executou-se a escavação não condicionada até à profundidade máxima. Uma vez atingida a profundidade máxima de escavação foi executada a laje de fundo e a estrutura definitiva interior do parque de estacionamento, tendo sido desativadas as microestacas de apoio provisório.

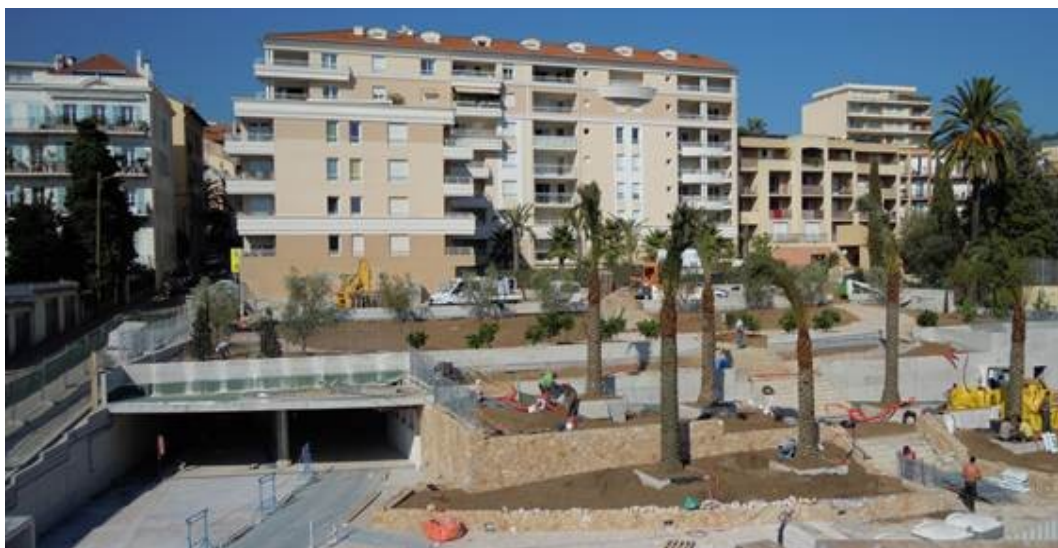
Figura 5 – Aspeto geral na fase final da obra
