# **INTERCETOR DO RIO LIMA – POÇOS DE ATAQUE DE MICROTUNELAÇÃO – PONTE DE LIMA**

## **1 - Características gerais da obra**

Tipo: Contenção CSM escorada

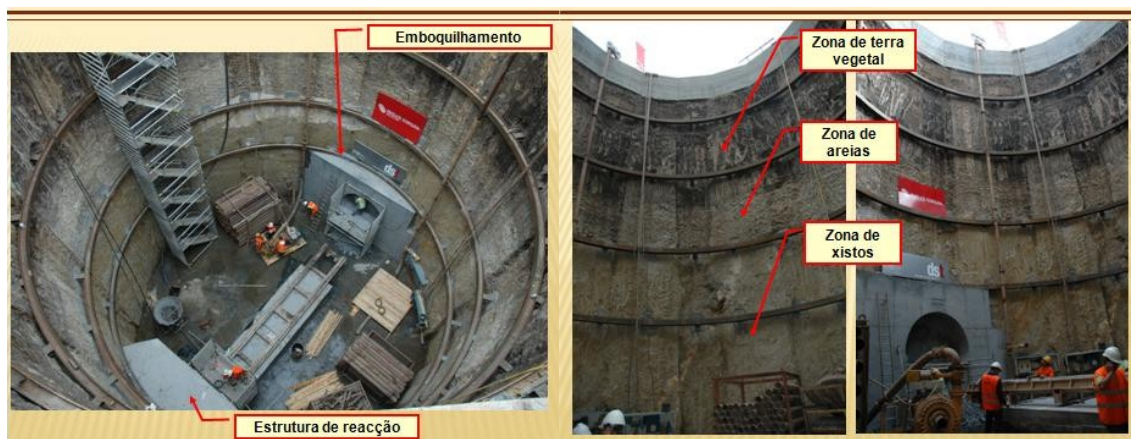
Figura 5 – Vistas do interior do poço da margem direita após a conclusão dos trabalhos de escavação

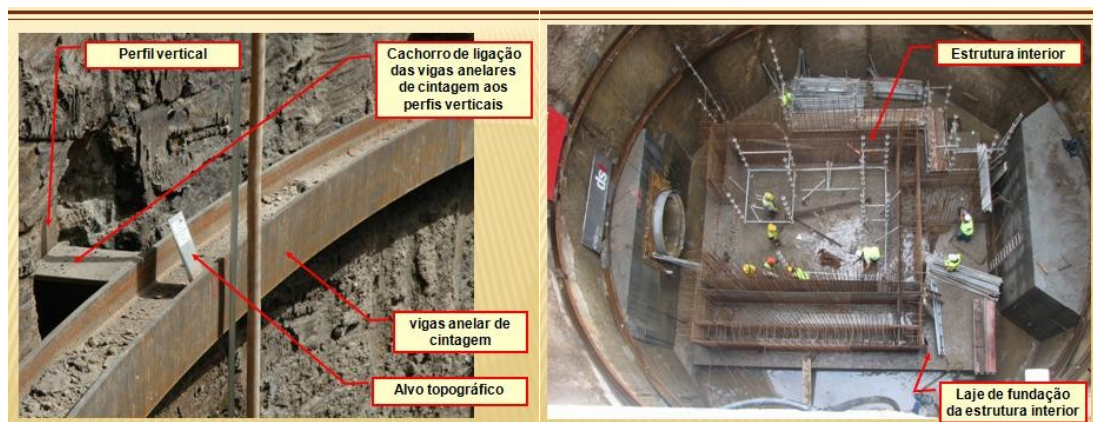
Figura 6 – Ligação das vigas de cintagem aos perfis verticais e vista da execução da estrutura interior

As fundações dos órgãos hidráulicos construídos no interior dos poços foram materializadas por uma laje de fundo em betão armado, com espessura de 0,35m, solidarizada nos bordos à cortina periférica de painéis de solo-cimento armados, e que funcionou igualmente como elemento de fundação dos sistemas de apoio à microtunelagem. A eventual necessidade de pregar esta laje ao maciço de fundação não se veio a confirmar, em virtude da reduzida afluência de água ao interior da escavação, controlada através de dispositivos de bombagem convencionais.
